LA GALERIE DES ÉVÊQUES DE LA CATHÉDRALE DE BAYEUX Geneviève Mauger

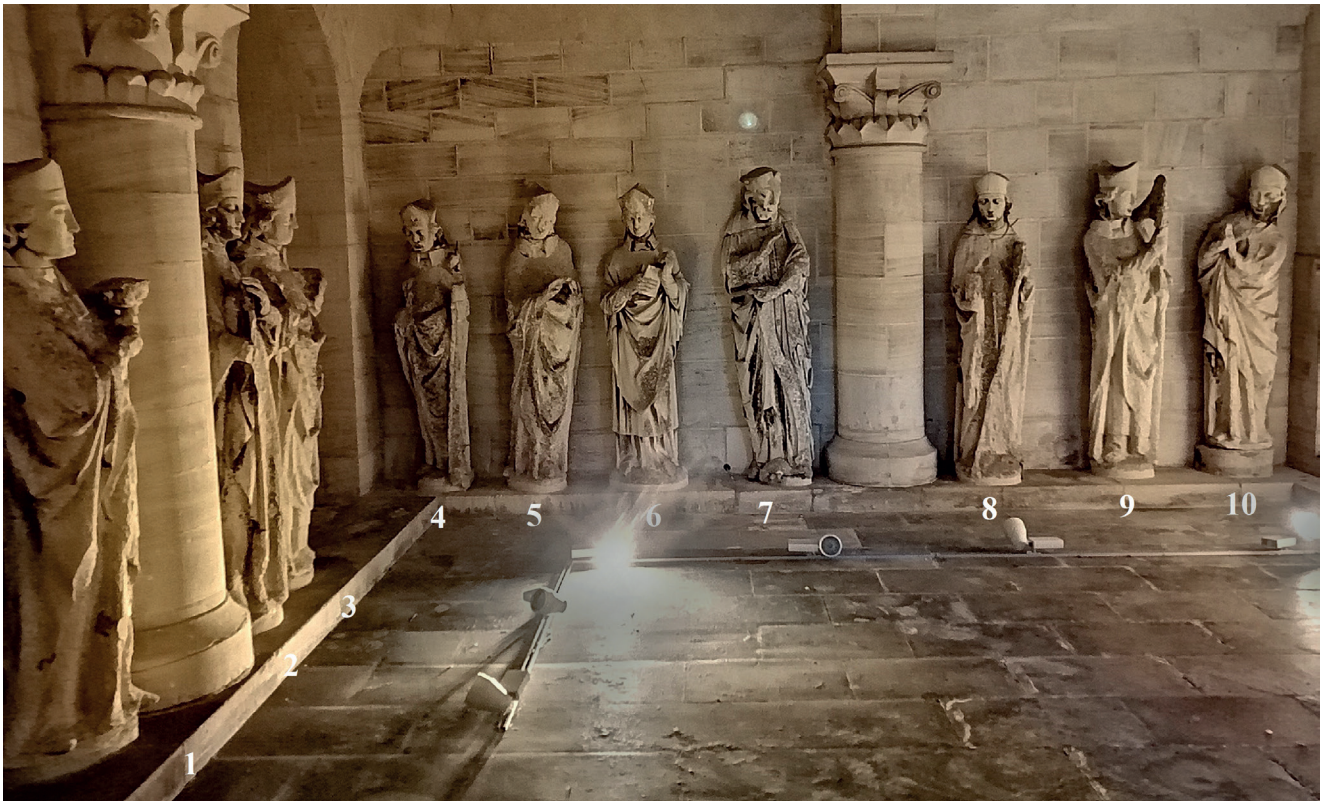
La *Galerie des évêques* se compose donc de dix statues en pierre calcaire d'environ 2 m 15 de haut qui étaient placées deux à deux entre les arcades situées au-dessus du portail principal de la façade occidentale, à environ 20 m. de haut. Leur poids est estimé à 500 kg chacune. Comme nous le verrons, des restaurations importantes ont été effectuées dans la deuxième moitié du XIX^e siècle, mais les sculptures originales sont datées du XIII^e siècle. Elles ont été classées au titre des monuments historiques par la liste de 1862, en même temps que la cathédrale.

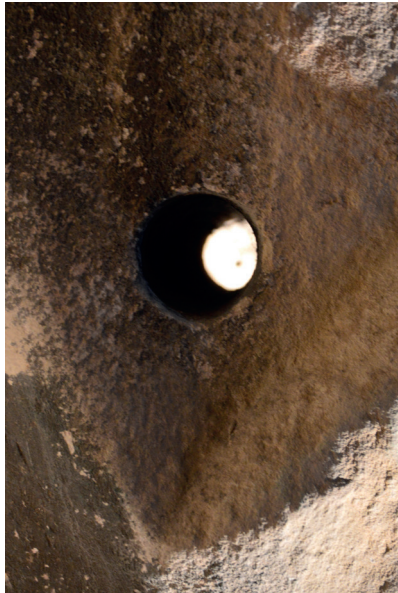
Un élément du devis est très intéressant puisqu'il nous renseigne sur le mode de fixation originel des statues. Il est précisé que « les statues dont le corps est bien conservé sont rompues par l'oxydation du fer qui traverse de part en part ». Un percement de diamètre important traverse effectivement chaque sculpture dans sa largeur et l'une d'entre elles (n° 3) est fracturée au niveau du percement de son côté droit. Les

seules ne possédant pas ce percement sont bien sûr la n° 6 refaite entièrement au XIX^e siècle et la n° 10 qui ne doit pas appartenir à la galerie primitive puisqu'elle est moins haute que les autres et qu'elle repose sur une base différente, plus épaisse.

« Ces percements sont la trace du **système de fixation original** des sculptures. Il avait sans doute été choisi pour pouvoir dégager le passage derrière les évêques. Cette facilité d'accès a sans doute permis de décapiter facilement les statues ou de les détruire. Ce système de maintien n'a pas été repris à la suite de la restauration de 1872.

Pour chaque sculpture, **deux tirants en fer**, formant un triangle parallèle au sol ont été scellés au niveau du joint entre les troncs et les têtes refaites et dans le mur arrière de la galerie, assurant une bonne stabilité, mais gênant le passage dans la galerie.

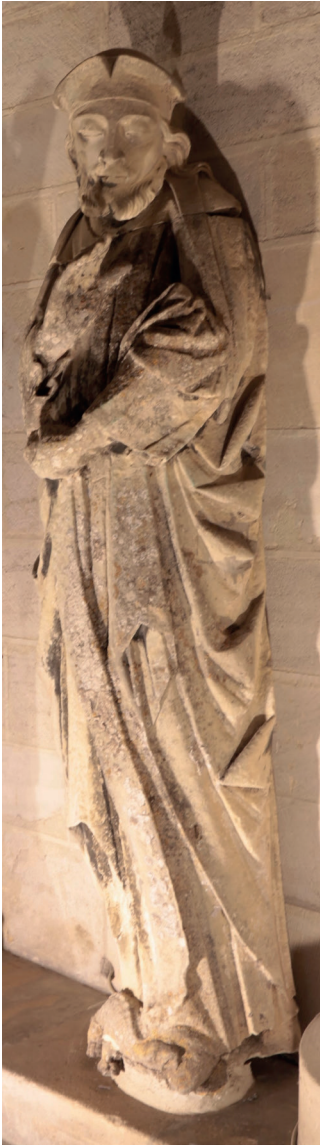
La sculpture n° 7, plus haute que les autres, ne représente pas un évêque mais un **prophète**. En effet, il porte un bonnet alors que les évêques portent une mitre, et il déroule un phylactère alors que les évêques devaient porter une crosse. Certains portent également un calice ou un livre. La présence de la **salamandre**⁹ sous ses pieds laisse penser qu'il s'agit du **prophète Daniel**, le quatrième des quatre « Grands prophètes ».

D'où vient-elle ? Pas de la galerie des évêques. Sa taille laisse penser qu'elle pourrait provenir d'un des petits portails de la façade occidentale. Des attaches métalliques existent encore dans le mur ; elles pourraient correspondre à l'attache qui existe encore au dos de la statue.

La présence d'un percement transversal complique encore les choses.

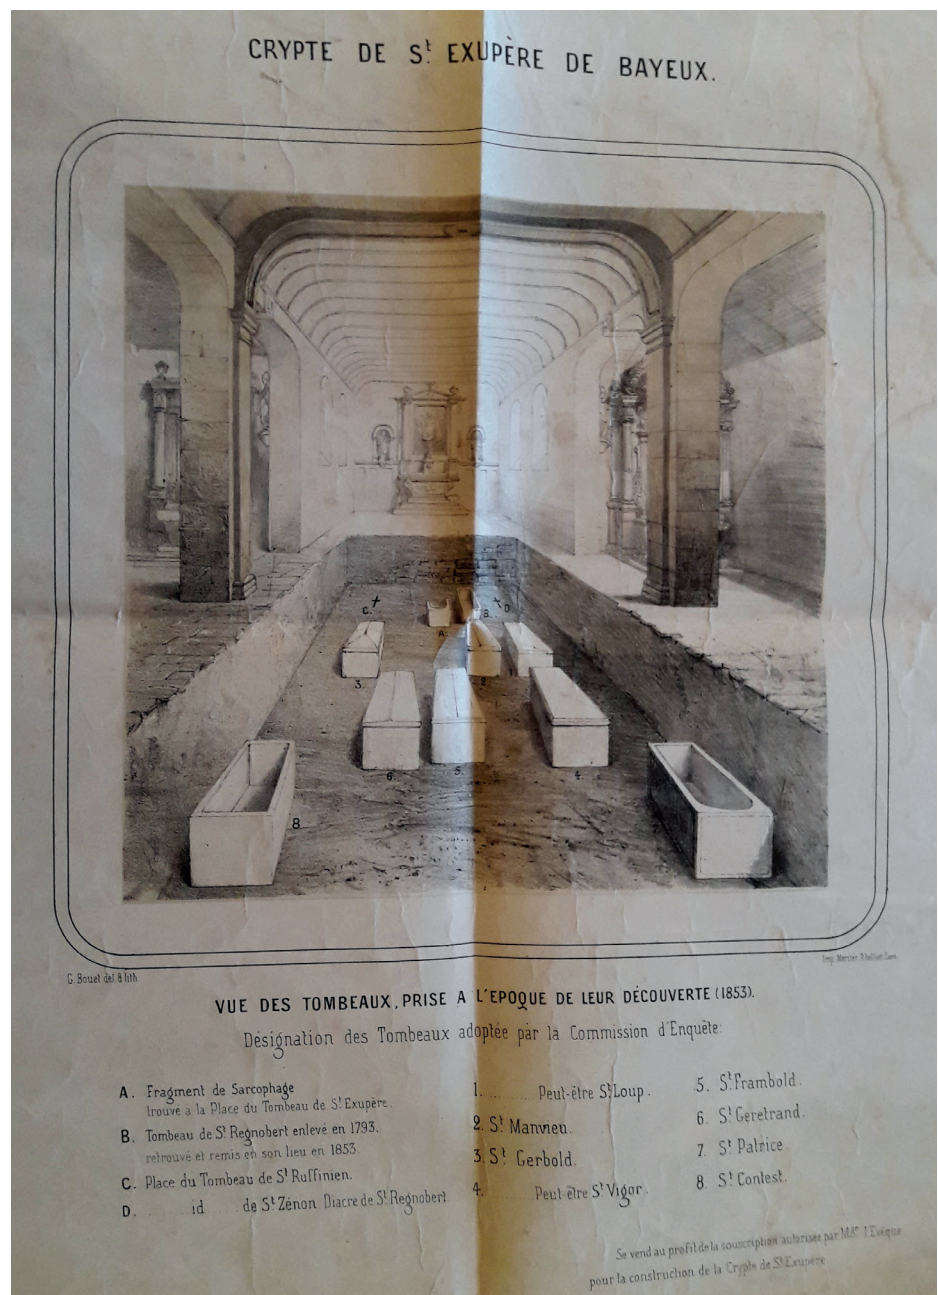
La gravure ne représente pas la crypte, mais les sarcophages tels qu'ils ont été découverts lors des fouilles de 1853
